## MOTOR 112, 113

## Dargestellt am Motor 113

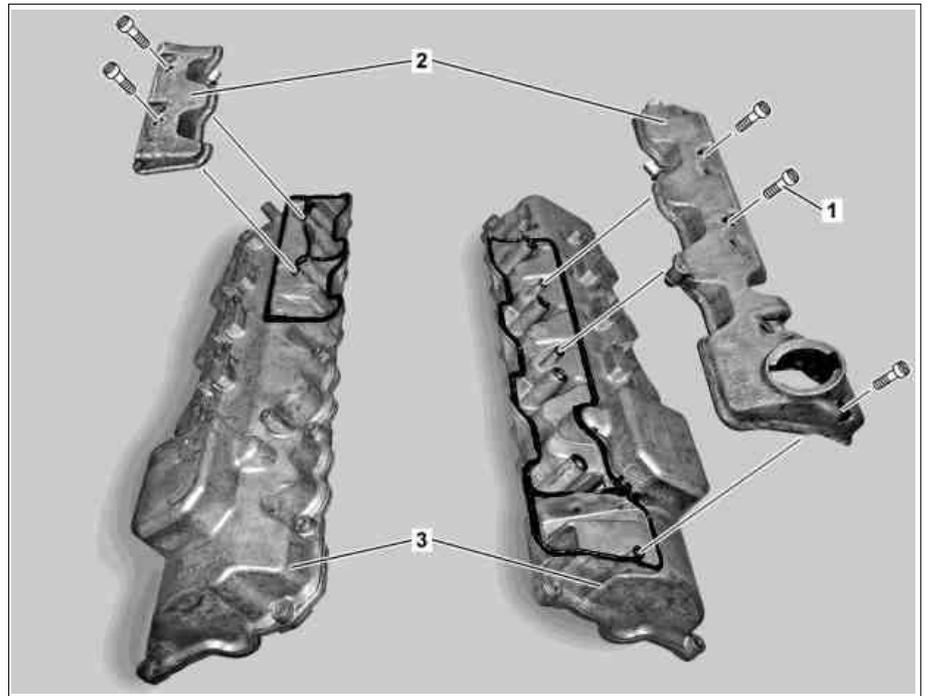
P01.20-2225-06

- 1 Schrauben  
2 Deckel für Motorentlüftung  
3 Zylinderkopfhauben

Bild-Pos., etc.	Arbeits-Hinweise		
1	Schrauben	<b>i</b> Aluminiumschrauben. <b>Einbau:</b> Schrauben erneuern.	*BA01.20-P-1003-01E
Reinigen	Bei eingebauten Zylinderkopfhauben Ölkanäle mit Lappen abdecken	<b>!</b> Keine scharfkantigen Werkzeuge oder Schleifpapier verwenden, da sonst die Dichtflächen beschädigt werden. <b>!</b> Mit Dichtmittel verstopfte Ölkanäle führen zu Motorschäden. Loctite 7200 Reinigungsspray Loctite 7063 (150 ml)	AR01.00-P-0050-01A  *BR00.45-Z-1038-04A *BR00.45-Z-1046-04A

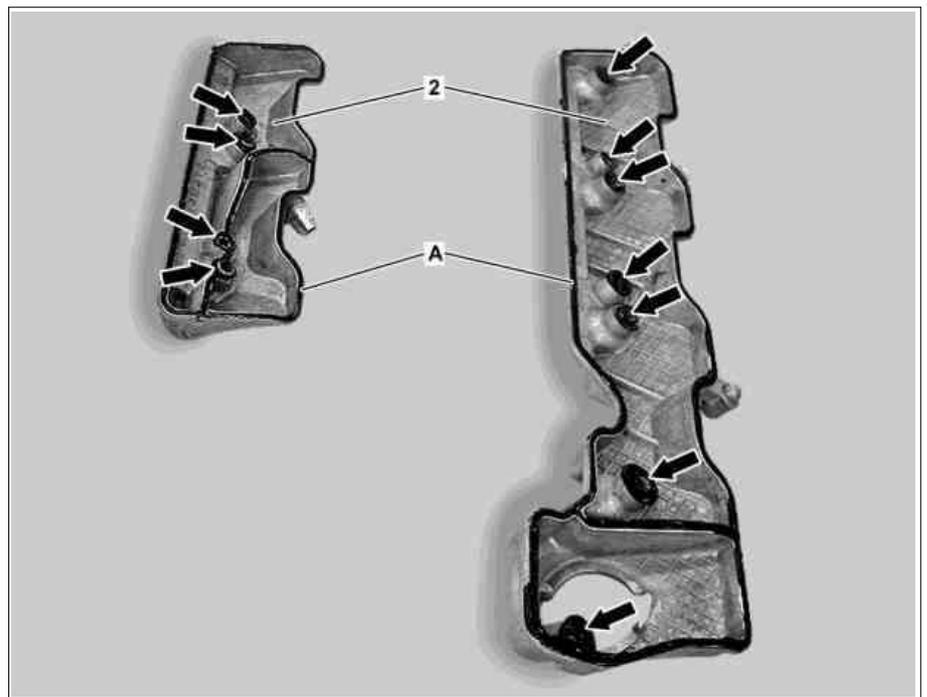
P01.20-2226-06

## Dichtmittelverlauf

- 2 Deckel für Motorentlüftung  
A Dichtmittel  
Pfeil Dichtmittel Schraubenbohrungen

<b>i</b> Dichtmittel	Dichtmittel (A) mit einer Raupe von 2,0 mm auftragen dabei Schraubenbohrungen (Pfeil) beachten. Silikonraupe nicht verstreichen. Dichtmittel innerhalb 10 min verarbeiten	<b>!</b> Nur das in den Reparaturmittel aufgeführte Silikondichtmittel verwenden, um Undichtigkeiten zu vermeiden!  Dichtungsmasse Loctite 5970	*BR00.45-Z-1013-01A
----------------------	---	---	---------------------
